**南通开发区竹行瑞兴路东延  
( 沈海高速—张江公路 ) 工程 “1·13”  
一般车辆伤害事故调查报告**

南通开发区管委会事故调查组

2025 年 3 月

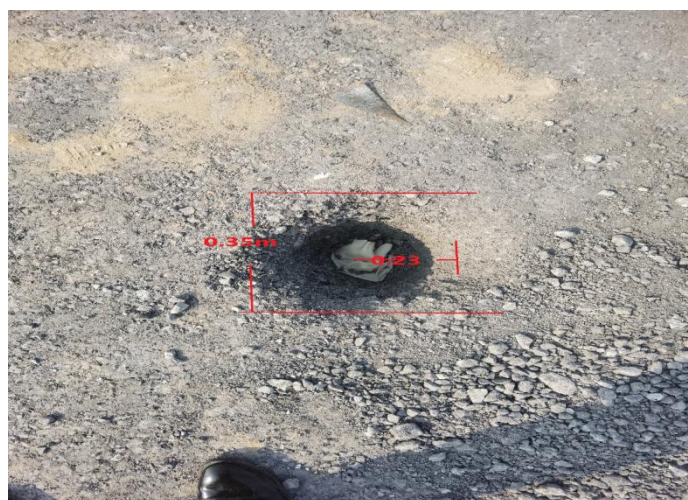
图 2

2.事故发生点位于桩号 K0+214m 北半幅路面处，距路北侧边缘 3.6m，有一直径 0.35m，深 0.23m 的洞坑。（如图 2）

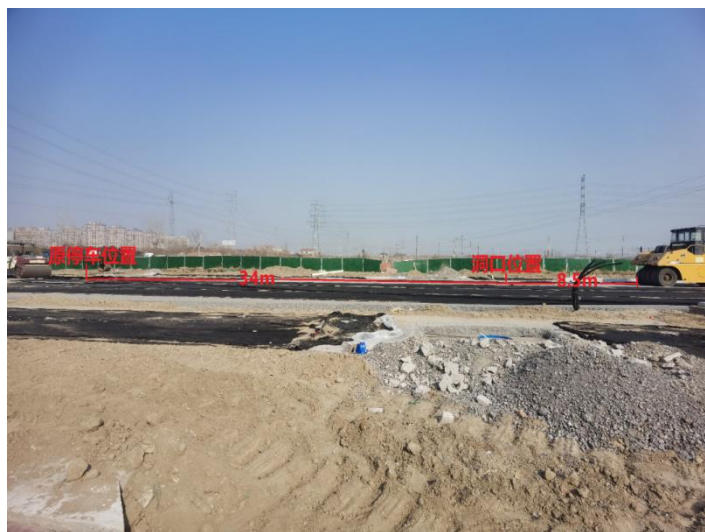
图 3

3.距洞坑东侧 8.5m 处，停放一辆车头向西的 XP301 轮胎式压路机。（如图 3）

事故直接原因是：轮胎压路机司机无证违规操作作业车辆，倒车作业过程中疏于观察；作业人员未按规定穿戴劳动防护用品，疏于观察作业周边危险因素，被正在进行作业的轮胎压路机碾压导致死亡。

直接原因分析：事发时因南半幅路面振动压路机在施工，作业现场本底噪声较大，作业人员疏于观察轮胎压路机启动运行情况，轮胎压路机司机倒车作业过程中疏于观察导致事故发生。

首拓建筑公司要坚决杜绝将工程分包给不具备资质的单位的行为；加强安全培训教育和技术交底，切实提高作业人员安全意识；加强作业现场安全管理，深入开展隐患排查工作，杜绝特种作业人员无证上岗及劳动防护用品佩戴不规范行为的发生。
